1. MUNICÍPIO: Taió DENOMINAÇÃO: Vinícula Engels ENDEREÇO: Estrada para Rib do Lobo URBANO () RURAL (X)						2.
4. ENTORNO: HOMOGÊNEO DE ÉPOCA (x) OBS.: A casa se encontra numa HETEROGÊNEO () fazenda, e ela domina a paisagem DESCARACTERIZADO ()						3. TIPOLOGIA Imigração Germânica

6. FACHADA PRINCIPAL: DATAÇÃO: 1949 MATERIAL PREDOMINANTE: Madeira						5. USO ATUAL: Residência e vinícula DESOCUPADO () RUÍNA ()
8. COBERTURA: Nº DE ÁGUAS: 4 COM BEIRAL (x) COM PLATIBANDA ()						7. Nº DE PAVIMENTOS 3 PORÃO (x) SÓTÃO (x) OUTROS ()

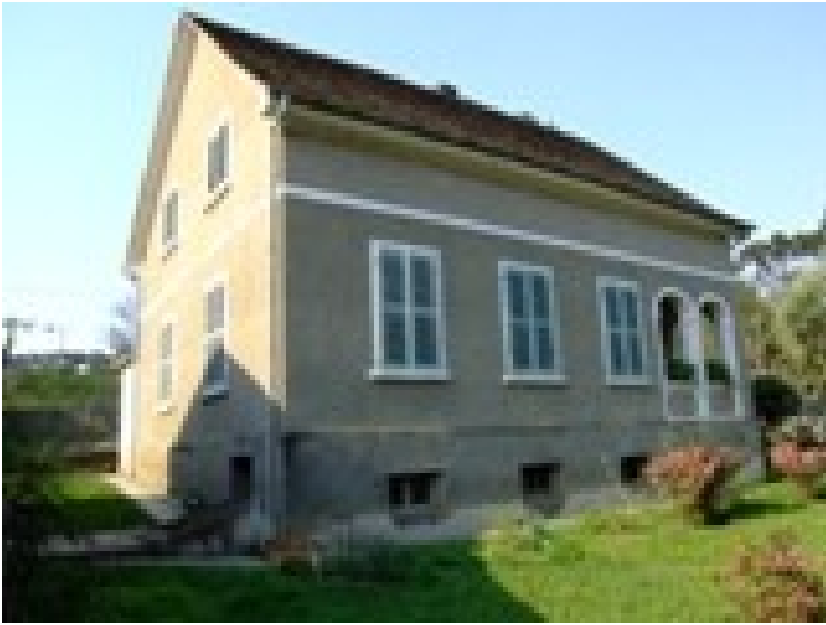
12. OBSERVAÇÕES: A edificação é residencial e no porão funciona uma vinícula						11. SITUAÇÃO
13. FOTO:

10. OUTROS ELEMENTOS EXTERNOS: É uma casa típica germânica, com a varandinha se destacando. Os pilares da varanda possuem arcos co ornamentação greco-romana						9. ESTRUTURA: Tijolo Auto portante
